## INFORME TECNICO

*Referido a un (1) documento perteneciente al Sr Daniel Pozzo Ardizzi,*

Se trata de un *árbol genealógico*, documento producido sobre papel de algodón, cuyas medidas son: 53 cm de ancho x 43 cm de alto.

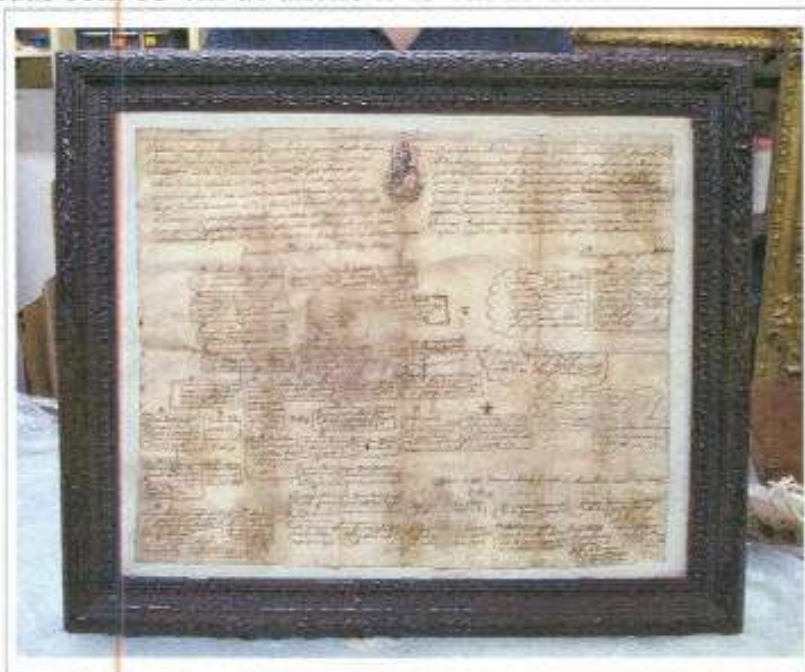
Es éste un documento antiguo, donde las condiciones acumuladas de deterioro implicaban un serio riesgo para la preservación futura del mismo.

Posee marcas de plegado en varias secciones y se encontraba "reparado" con cinta de papel engomado y a su vez adherido en su totalidad a un soporte de cartón notablemente ácido. Evidencia roturas, suciedad superficial, detritos por deyecciones de insectos y también diversas manchas, algunas de las cuales implicaban daños por microorganismos (hongos).

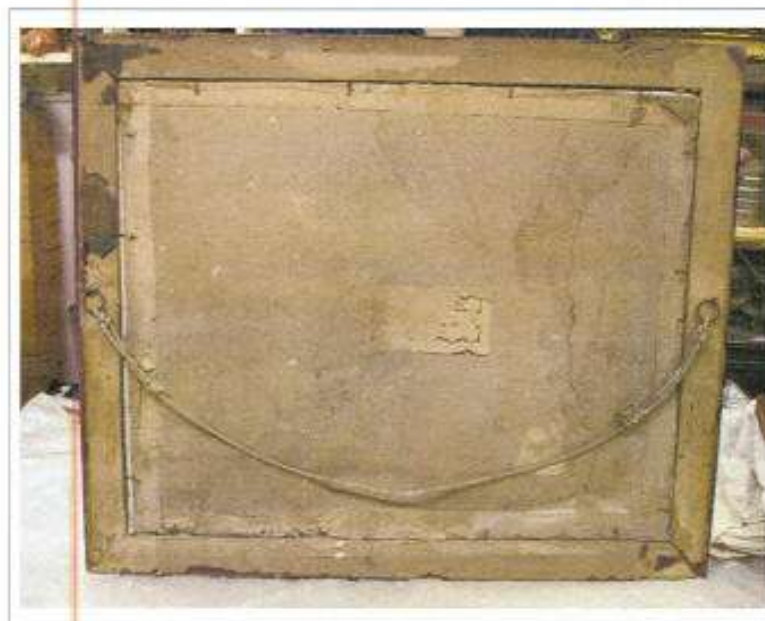
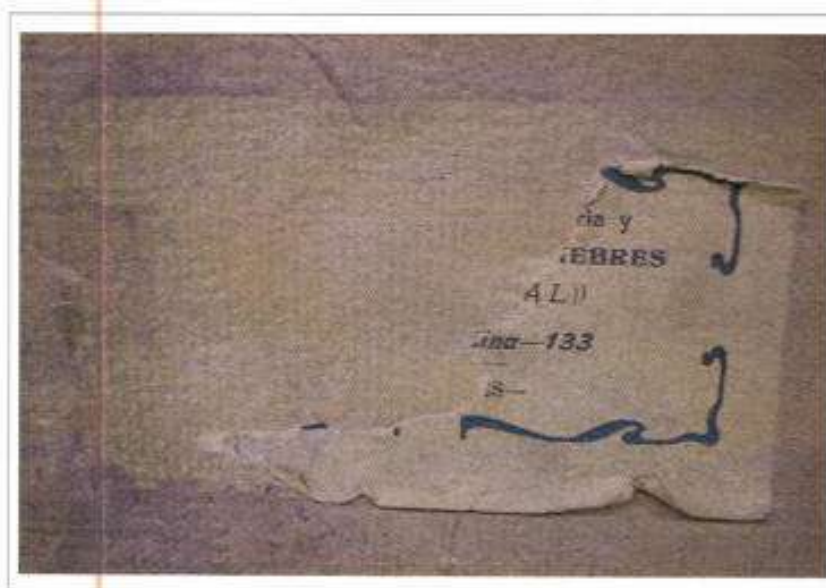
EN LAS FOTOS, VISTAS DEL ESTADO EN LA PARTE TRASERA DEL ENMARCADO, CON UN ESTAMPILLADO QUE APORTA POCOS DATOS EN CUANTO AL LUGAR DE SU PRODUCCIÓN.

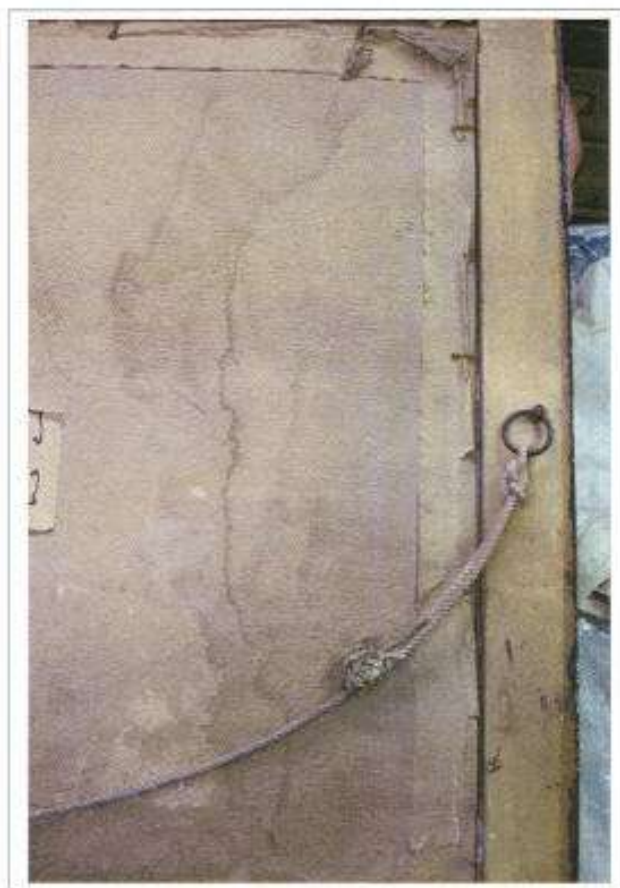
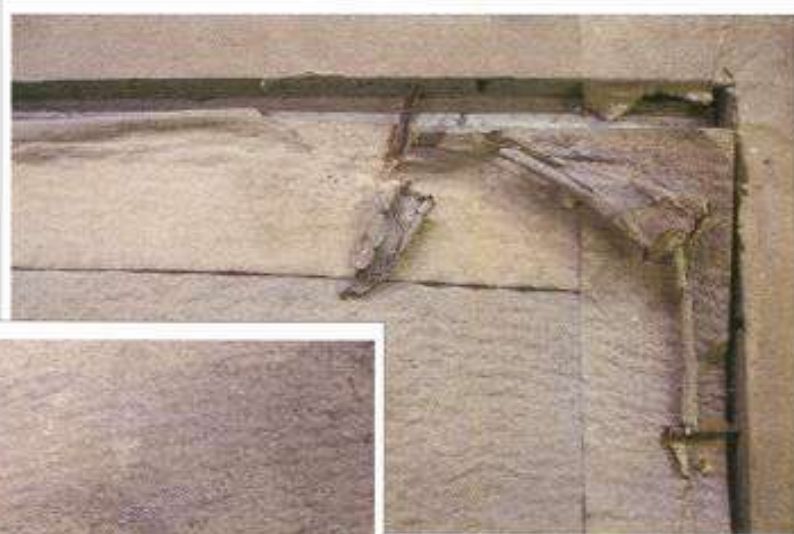
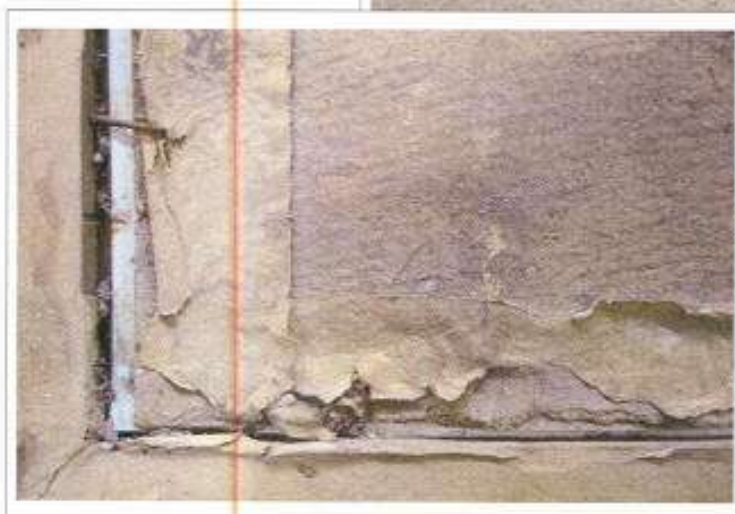
Las presentes son tomas de la parte trasera del enmarcado, cuyo estado detenta el origen de algunas problemáticas:

- Acción de agua directa
- Polución acumulada
- Oxidación de los clavos de cierre
- Existencia de micro-organismos (hongos)

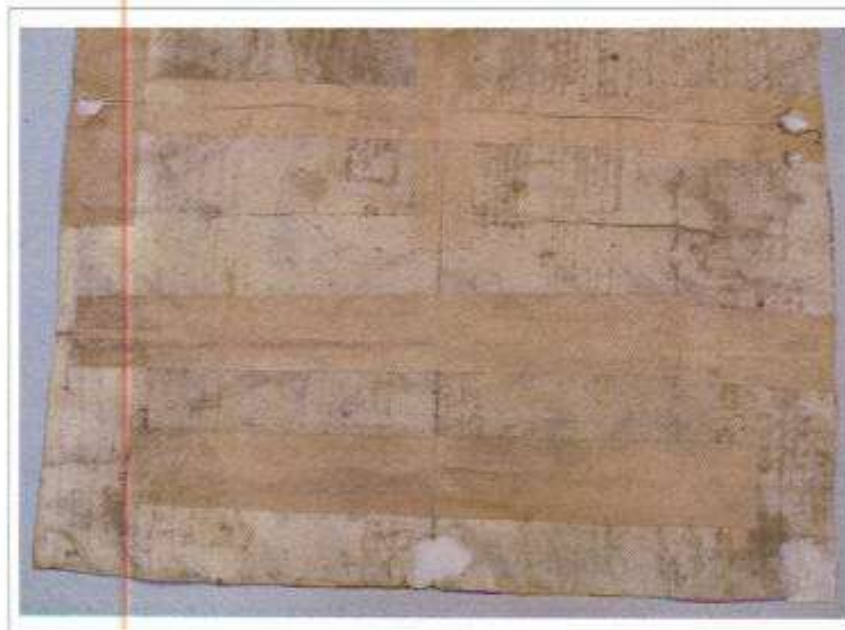
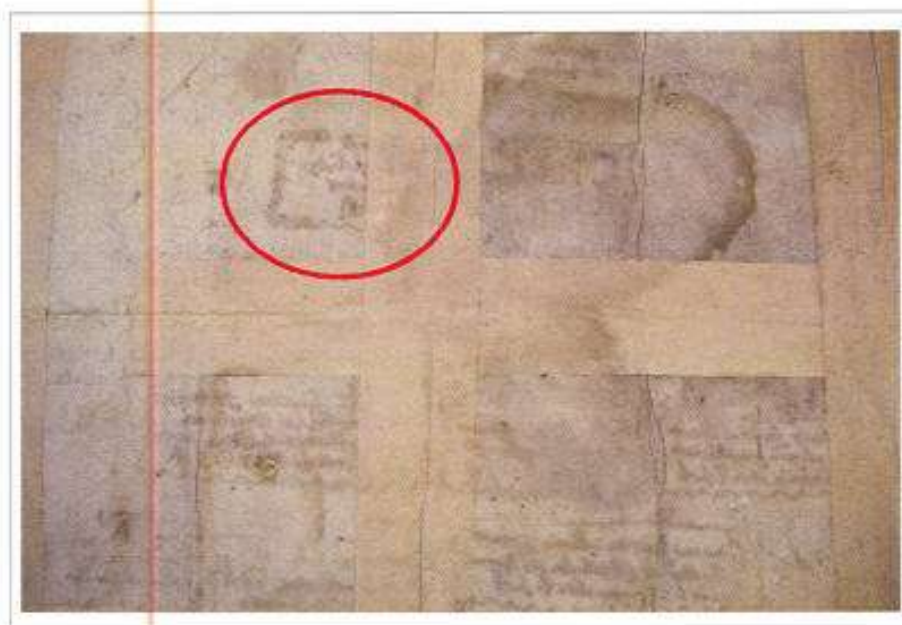
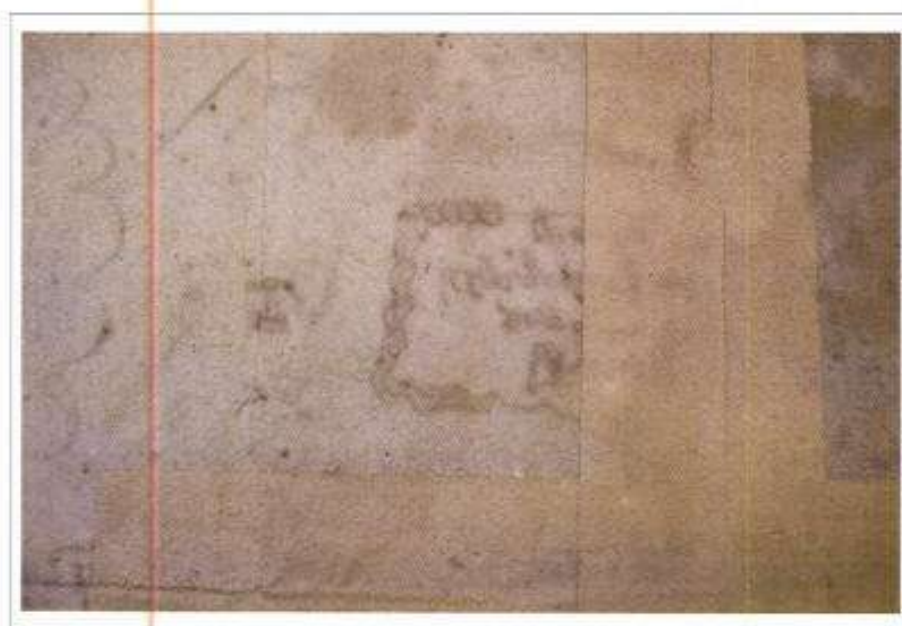
Una vez extraído el cartón, quedaron expuestas las *tiras de papel engomado*, que fueron eliminadas también por sistema mecánico y con humedad controlada

La eliminación del cartón dejó al descubierto algunos de los problemas mencionados, como la acumulación de detritos (dyecciones de insectos), manchas profundizadas y la acción de las tintas ferrogálicas, que atraviesan el soporte carcomiendo lentamente el papel; cosa corroborada por la visualización de los textos y dibujos por el reverso.

Los *detritos* son un estado de descomposición progresivo de la materia, que transforma la celulosa, corroyendo en profundidad el espesor de la hoja, y que pueden estar producidos por distintas causas. Una posibilidad era la “calidad” del papel, cuya manufactura podía haber incluido ciertas impurezas que son generadoras de estas anomalías. Otra, las deyecciones de insectos (2). Otra, la acción de las tintas (1).

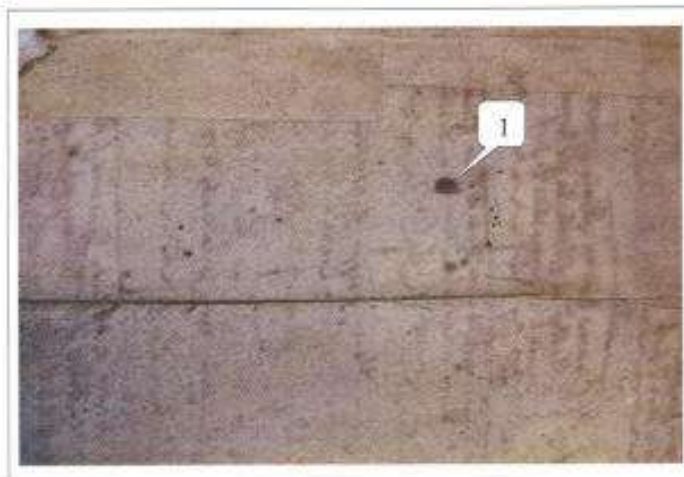
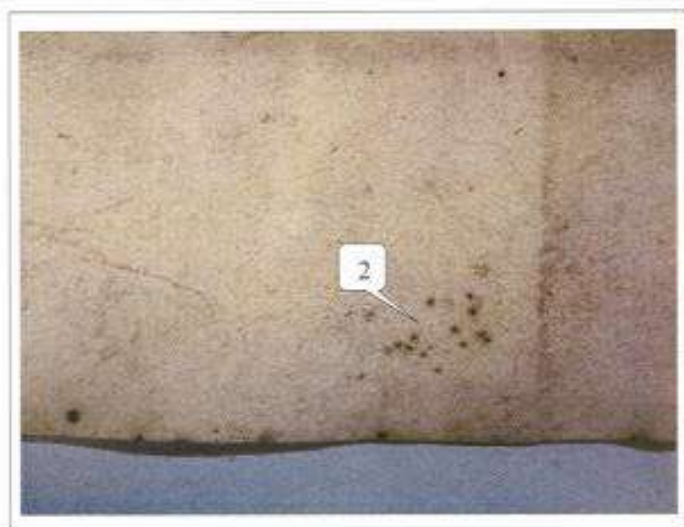
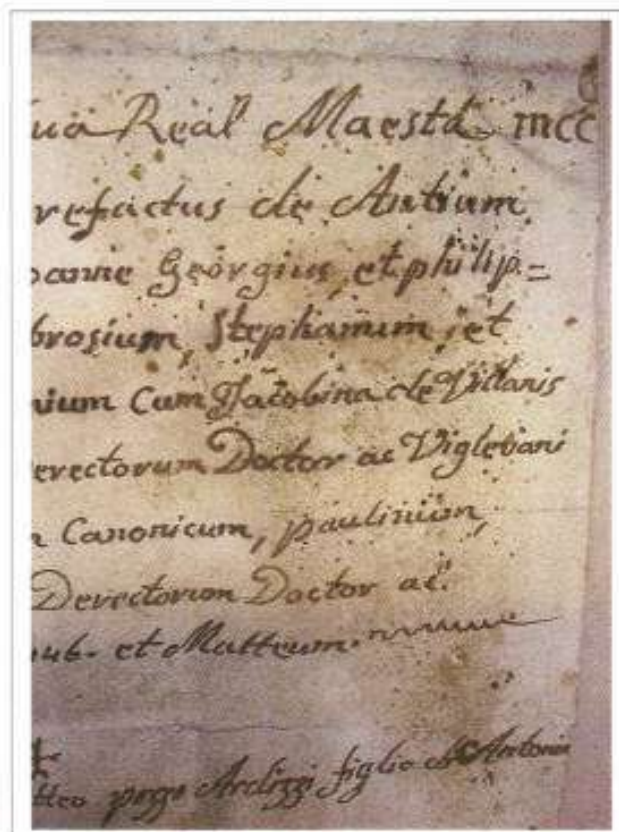
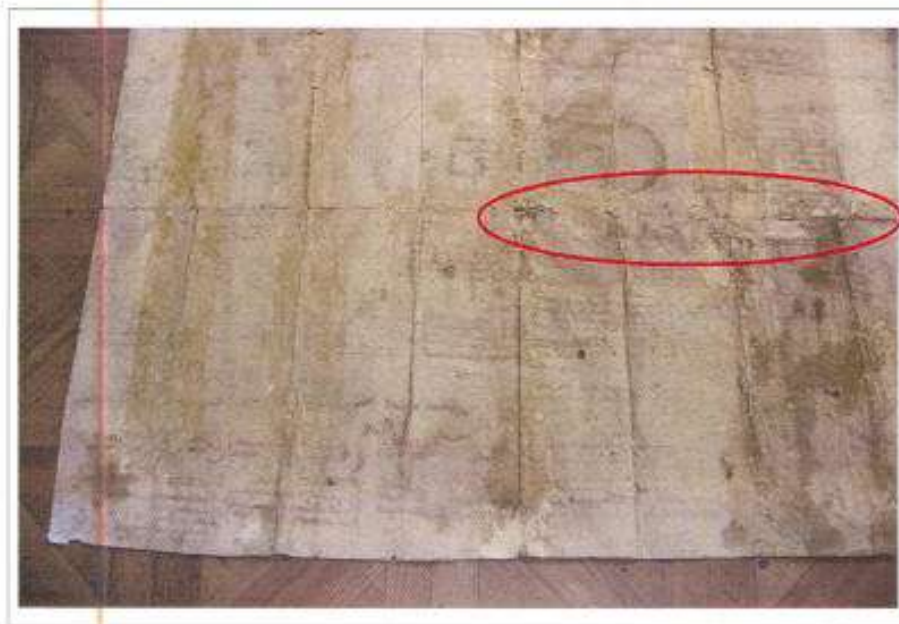
Las siguientes fotografías muestran claramente los *detritos* producidos por insectos, reconocibles por su(s) forma(s) y sutiles relieves.

Las tiras de papel engomado habían sido aplicadas sin estabilizar la superficie del papel, cuyas marcas de “doblez” se mantenían contraídas y con relieves notables (3 y 4).

Como la extracción completa de estos *detritos* implicaba una reducción considerable en el espesor del papel (algunos llegaban hasta a agujerear el documento), se decidió disminuirlos en la medida que se presumiera su acción riesgosa.

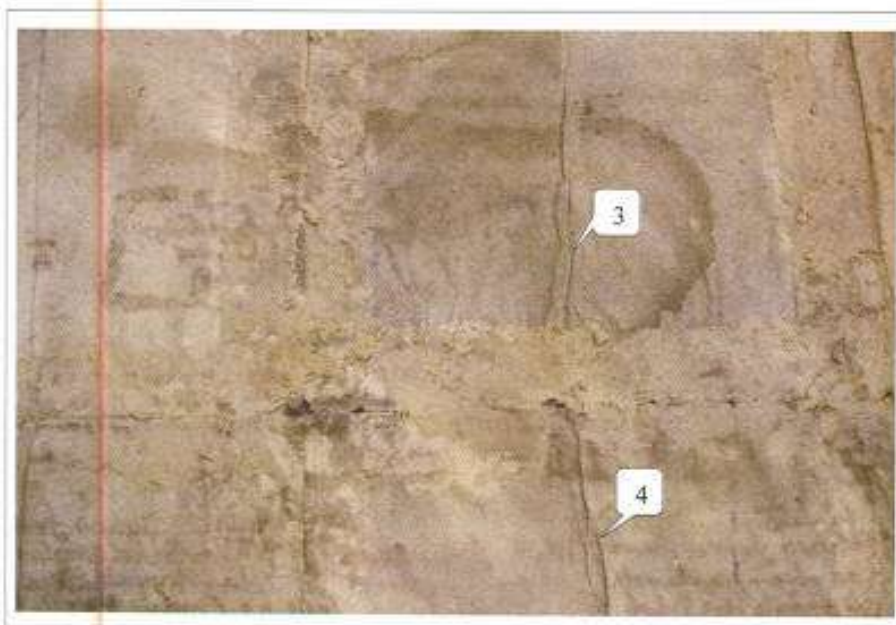
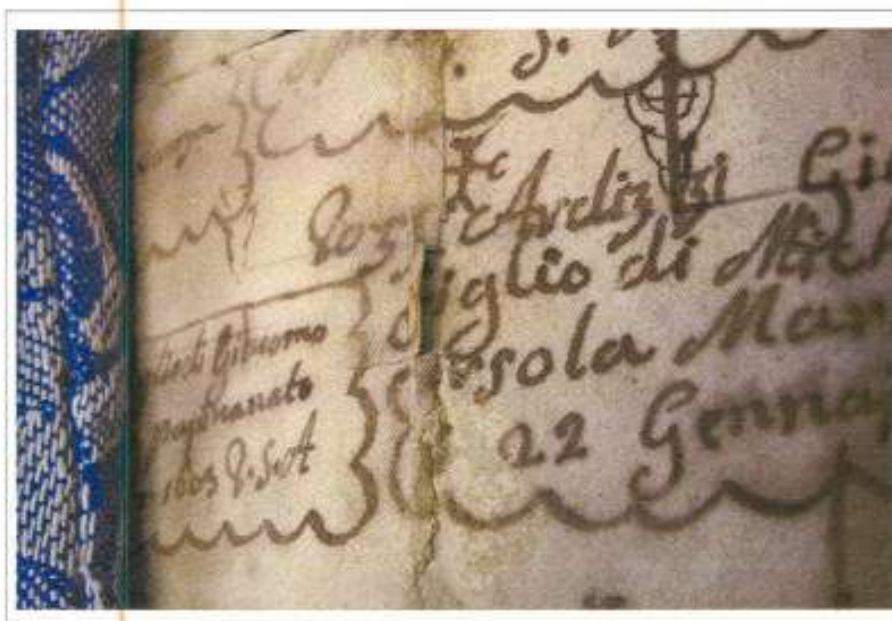
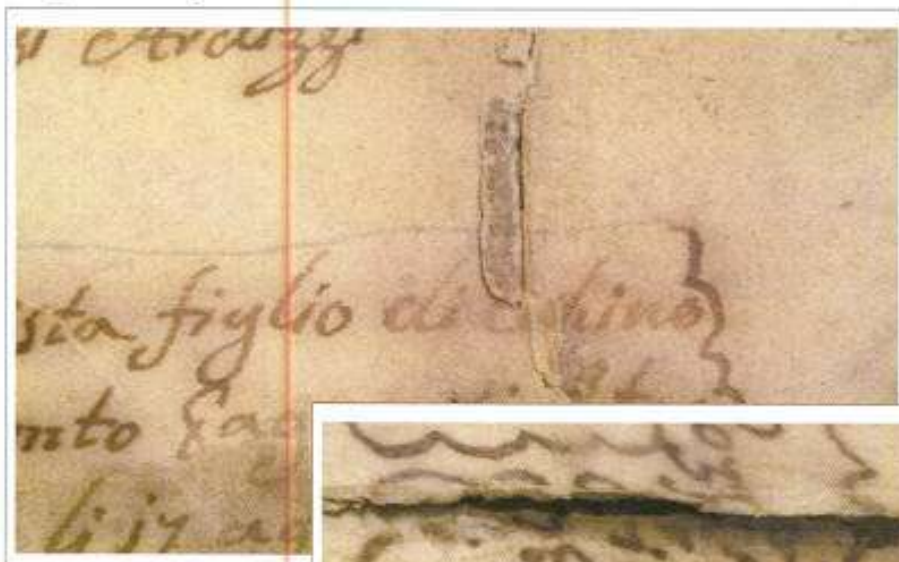
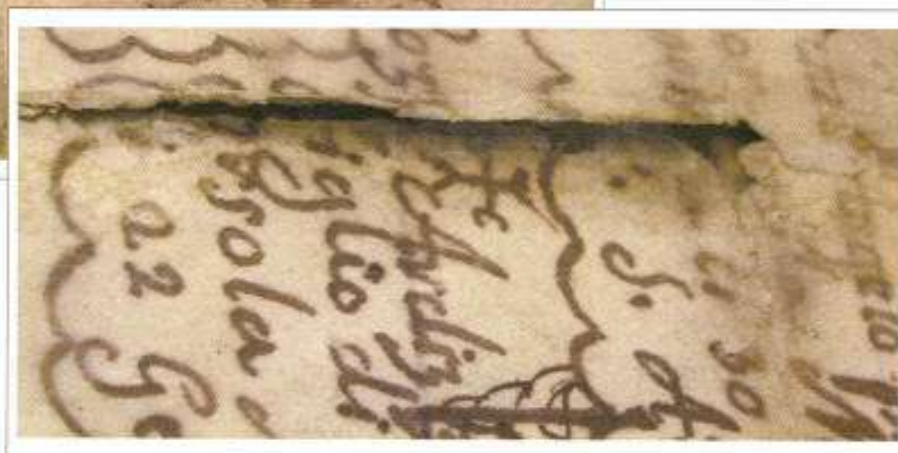
Al retirar las tiras engomadas traseras comenzó la sensible tarea de despegar algunos sectores que se hallaban encimados, como se muestra claramente en las fotos.

Las superposiciones habían producido mayores deterioros mecánicos, a la vez que ocultaban una parte de la información (letras), que quedaba sumergida bajo las pestañas y también considerables mermas de materia.

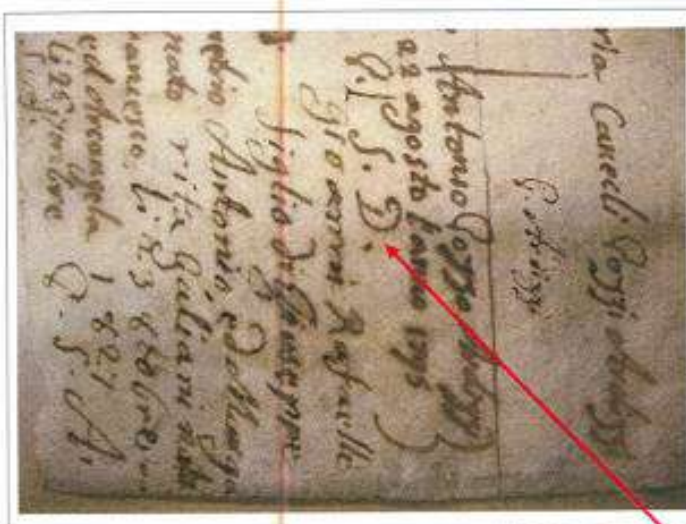
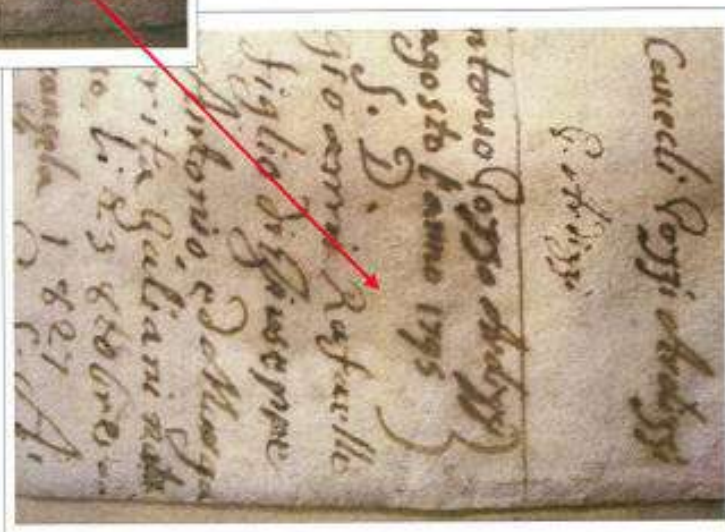
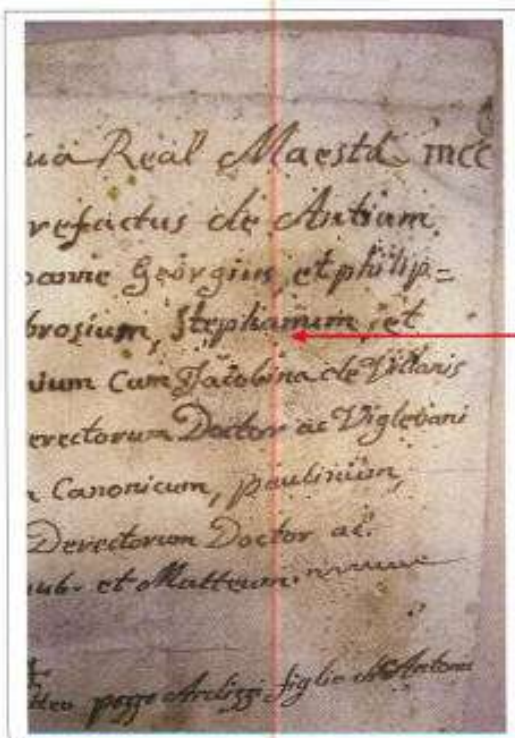
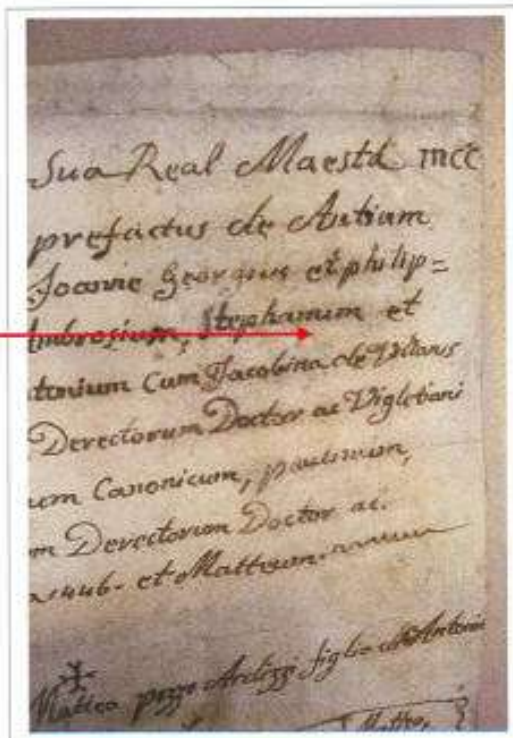
Comparativamente, el “antes y después” en algunas zonas en las que se logró disminuir eficientemente las manchas del soporte.

A veces las deyecciones de insectos y manchas de hongos se confunden peligrosamente con características propias de las firmas, como puntos o salpicaduras de tinta; que no deben ser extraídas. Estas cuestiones siempre llevaron a detener las tareas para una mejor observación, pro longando los tiempos de la intervención.

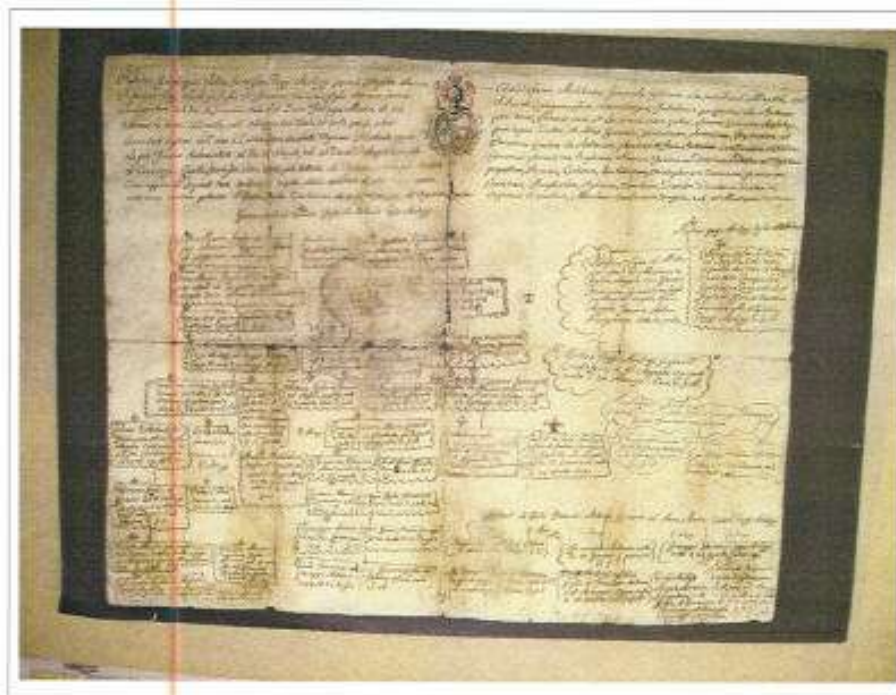
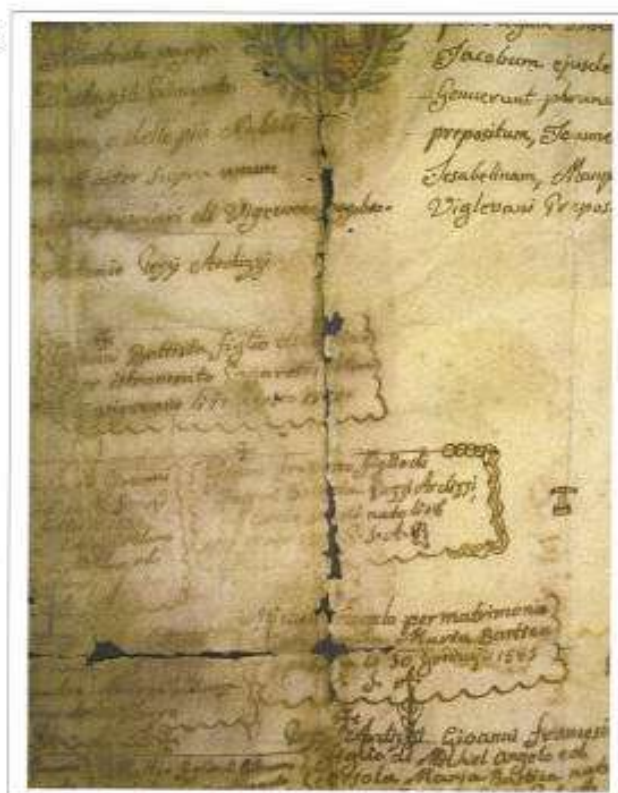
Una vez estabilizada la superficie del documento -ya desplegados los múltiples pliegues y retirados los parches traseros- el soporte presentaba cierta cantidad de agujeros y mermas, algunos de los cuales han restado parte de las inscripciones.

Como tratamiento de estabilización para las tintas y el soporte, el papel fue impregnado por su parte trasera con *Carbonato de Magnesio*, lo que inhibe la acidez de la materia. El producto empleado fue *Wei T'o*, spray N° 11, de elaboración estadounidense.

El documento fue sometido a una cámara de humidificación, a 75% de humedad relativa, mediante lo que se obtuvo la relajación de la materia necesaria para la estabilización final del soporte, mediante el uso de una espátula térmica y el aplanado por presión bajo secantes de Hollytex.

Todas las mermas fueron consolidadas por el reverso, aplicando retenciones de papel/mano japonés, impregnado en Beva 371 y pigmentos colorantes para sugerir la coloración del papel.
